YES 車輛認證書

認證編號 CPF04315262047

| 廠牌 Make | HONDA |
| 車型 Model | CR-V |

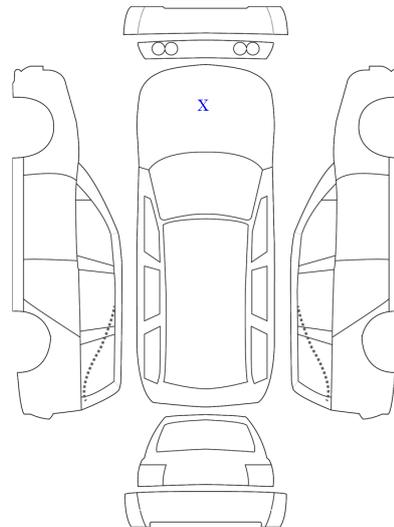
車體外觀圖

本車引擎號碼無異常。

本車車身號碼無異常。

本車輛無泡水跡象。

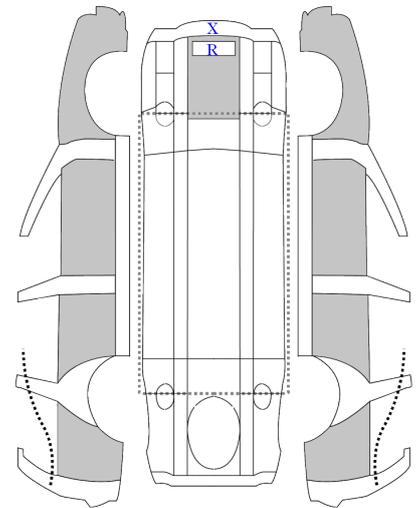
車骨結構圖

本車體骨架結構無修復跡象。

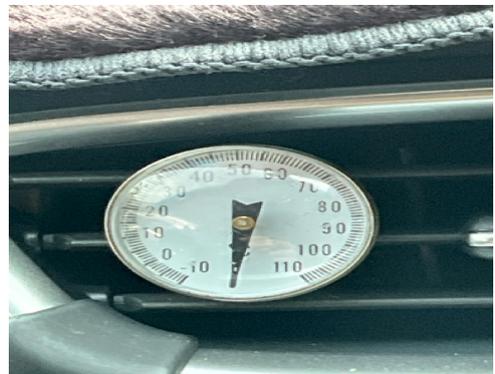
空調溫度

| 5. 前空調風速開關各段風速 | 正常 | 6. 前空調冷氣作動中央出風口溫度 | -10°C |
