YES 車輛認證書

認證編號 CPF04315262053

廠牌 Make	BENZ
車型 Model	V-CLASS
年份 Year	2020/01
排氣量 Displacement	1,950
車身號碼 VIN	W1V447813L371****
引擎號碼 Engine Number	無引擎號碼
現況實車里程 Mileage (僅揭露, 不具保證效力)	240,328

車輛認證總結報告 Vehicle Inspection Findings

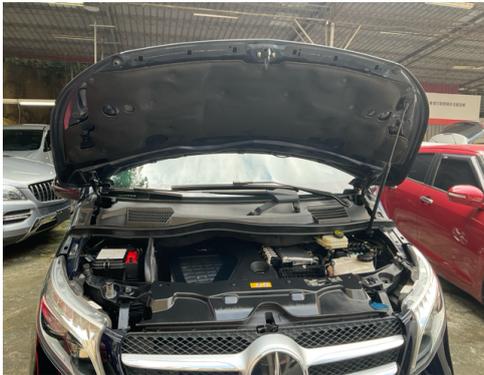
引擎室

1. 運轉時有無冒藍白煙、黑煙	正常	2. 水溫錶(燈)有無異常顯示	正常
3. 警告指示燈有無異常作動	正常	4. 機油油量、油質有無異常	正常
5. 外觀有無漏油/水跡象	正常	6. 運轉時有無抖動或異常聲響	正常
7. 外觀有無修補或龜裂跡象	正常	8. 冷卻風扇作動有無異常	正常
9. 加速有無不順暢或無法加速	正常	10. 高速運轉有無異常聲響	正常
11. 冷卻水有無添加防鏽劑	正常

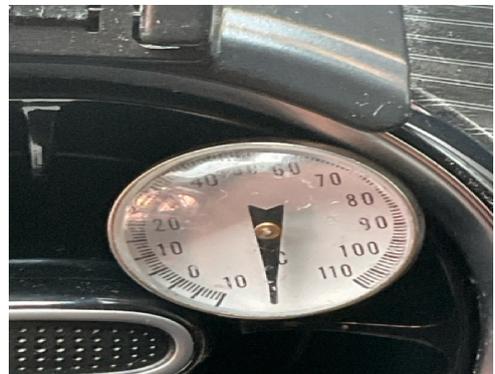
空調溫度

1. 檢查室外氣溫	20°C	2. 後空調冷氣作動中央出風口溫度	-10°C
3. 冷凝器散熱風扇有無運轉異常	正常	4. 前空調冷氣A/C開關燈號	正常
5. 前空調風速開關各段風速	正常	6. 前空調冷氣作動中央出風口溫度	-10°C
7. 後空調冷氣A/C開關燈號	正常	8. 後空調風速開關各段風速	正常
