# YES 車輛認證書

認證編號 CPF04315262055

| 廠牌 Make | HYUNDAI |
| 車型 Model | VELOSTER |

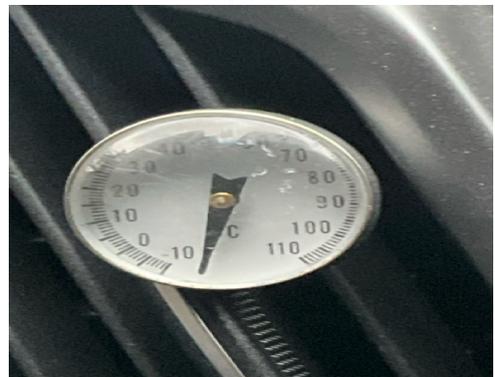
空調溫度

| 5. 前空調風速開關各段風速 | 正常 | 6. 前空調冷氣作動中央出風口溫度 | -10°C |
