認證編號 CPF04315262057

## 車輛資料 Vehicle Information

## 車輛認證總結報告 Vehicle Inspection Findings

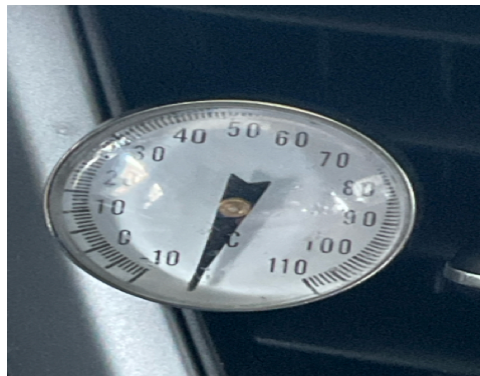
空調溫度

| 5. 前空調風速開關各段風速 | 正常 | 6. 前空調冷氣作動中央出風口溫度 | -10°C |
