認證編號 CPF04315262064

## 車輛資料 Vehicle Information

## 車輛認證總結報告 Vehicle Inspection Findings

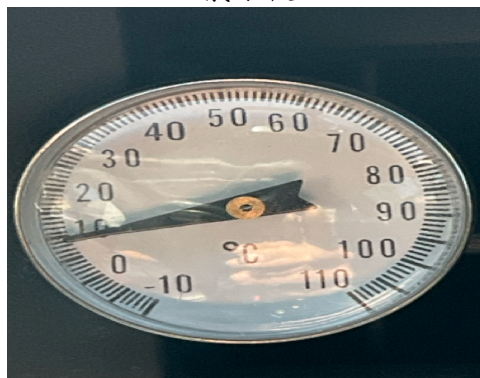
空調溫度

| 5. 前空調風速開關各段風速 | 正常 | 6. 前空調冷氣作動中央出風口溫度 | 9°C |
