YES 車輛認證書

認證編號 CPF04315262066

廠牌 Make	TOYOTA
車型 Model	TOWN ACE
年份 Year	2024/09
排氣量 Displacement	1,496
車身號碼 VIN	RJNCA1AAXS001****
引擎號碼 Engine Number	***4C940**
現況實車里程 Mileage (僅揭露, 不具保證效力)	5,974

車輛認證總結報告 Vehicle Inspection Findings

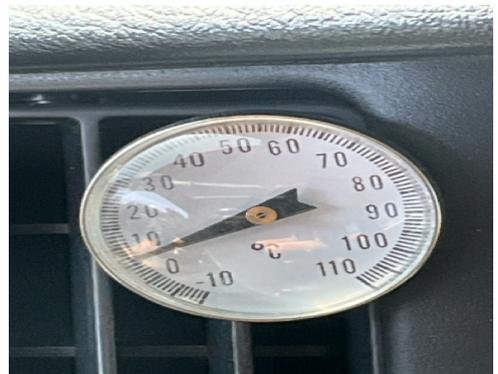
空調溫度

1. 檢查室外氣溫	24°C	2. 後空調冷氣作動中央出風口溫度	6°C
3. 冷凝器散熱風扇有無運轉異常	正常	4. 前空調冷氣A/C開關燈號	正常
5. 前空調風速開關各段風速	正常	6. 前空調冷氣作動中央出風口溫度	6°C
7. 後空調冷氣A/C開關燈號	正常	8. 後空調風速開關各段風速	正常
