認證編號 CPF04315262067

## 車輛資料 Vehicle Information

## 車輛認證總結報告 Vehicle Inspection Findings

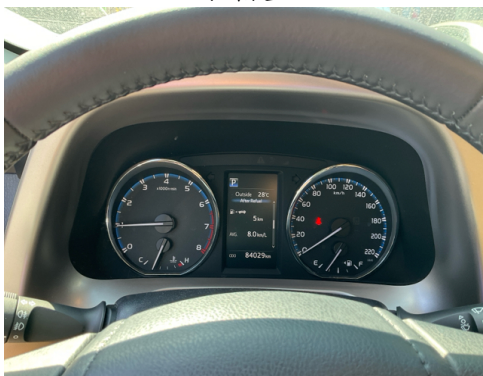
| 現況實車里程 Mileage<br>(僅揭露，不具保證效力) | 84,029 |

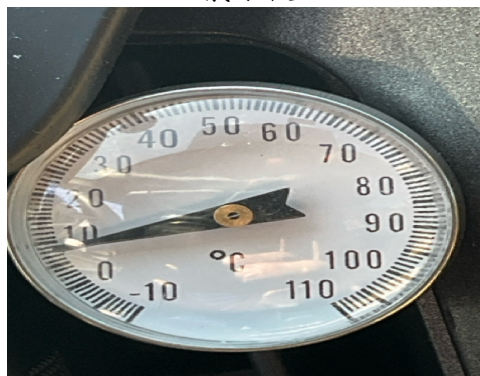
空調溫度

| 5. 前空調風速開關各段風速 | 正常 | 6. 前空調冷氣作動中央出風口溫度 | 8°C |
