認證編號 CPF04315262068

## 車輛資料 Vehicle Information

## 車輛認證總結報告 Vehicle Inspection Findings

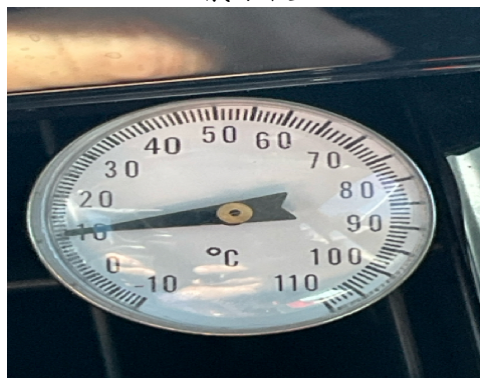
空調溫度

| 5. 前空調風速開關各段風速 | 正常 | 6. 前空調冷氣作動中央出風口溫度 | 11°C |
