YES 車輛認證書

認證編號 CPF04315262073

廠牌 Make	MITSUBISHI
車型 Model	ZINGER
年份 Year	2020/04
排氣量 Displacement	2,378
車身號碼 VIN	A608****
引擎號碼 Engine Number	***9S4NSYC59**
現況實車里程 Mileage (僅揭露, 不具保證效力)	76,158

車輛認證總結報告 Vehicle Inspection Findings

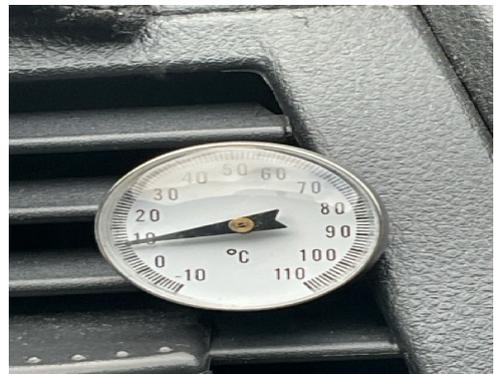
空調溫度

1. 檢查室外氣溫	21°C	2. 後空調冷氣作動中央出風口溫度	10°C
3. 冷凝器散熱風扇有無運轉異常	正常	4. 前空調冷氣A/C開關燈號	正常
5. 前空調風速開關各段風速	正常	6. 前空調冷氣作動中央出風口溫度	10°C
7. 後空調冷氣A/C開關燈號	正常	8. 後空調風速開關各段風速	正常
