YES 車輛認證書

認證編號 CPF04315262074

廠牌 Make	TOYOTA
車型 Model	ALTIS
年份 Year	2010/03
排氣量 Displacement	1,794
車身號碼 VIN	ZZE142-704****
引擎號碼 Engine Number	***A2595**
現況實車里程 Mileage (僅揭露, 不具保證效力)	43,371

車輛認證總結報告 Vehicle Inspection Findings

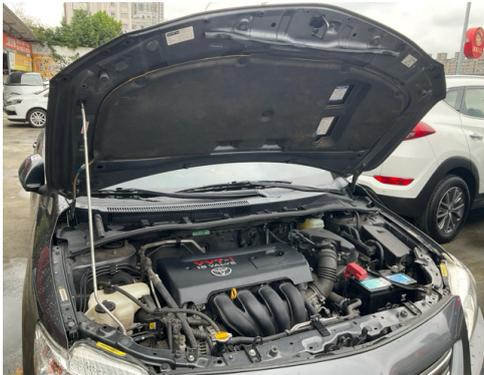
引擎室

1. 運轉時有無冒藍白煙、黑煙	正常	2. 水溫錶(燈)有無異常顯示	正常
3. 警告指示燈有無異常作動	正常	4. 機油油量、油質有無異常	正常
5. 外觀有無漏油/水跡象	正常	6. 運轉時有無抖動或異常聲響	正常
7. 外觀有無修補或龜裂跡象	正常	8. 冷卻風扇作動有無異常	正常
9. 加速有無不順暢或無法加速	正常	10. 高速運轉有無異常聲響	正常
11. 冷卻水有無添加防鏽劑	正常

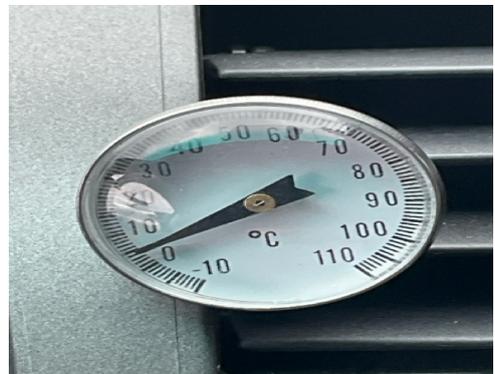
空調溫度

1. 檢查室外氣溫	20°C	2. 後空調冷氣作動中央出風口溫度	無此項目
3. 冷凝器散熱風扇有無運轉異常	正常	4. 前空調冷氣A/C開關燈號	正常
5. 前空調風速開關各段風速	正常	6. 前空調冷氣作動中央出風口溫度	5°C
7. 後空調冷氣A/C開關燈號	無此項目	8. 後空調風速開關各段風速	無此項目
