認證編號 CPF04315263006

## 車輛資料 Vehicle Information

## 車輛認證總結報告 Vehicle Inspection Findings

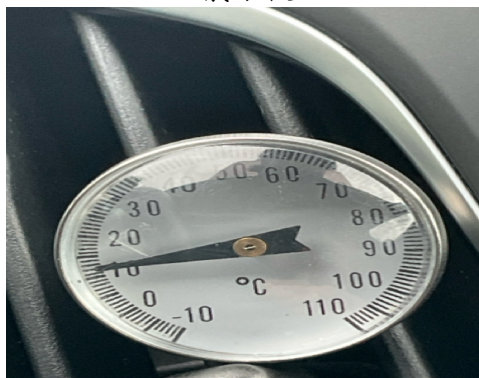
空調溫度

| 5. 前空調風速開關各段風速 | 正常 | 6. 前空調冷氣作動中央出風口溫度 | 12°C |
