# YES 車輛認證書

認證編號 CPF04315263007

| 車型 Model | KICKS |

## 車輛認證總結報告 Vehicle Inspection Findings

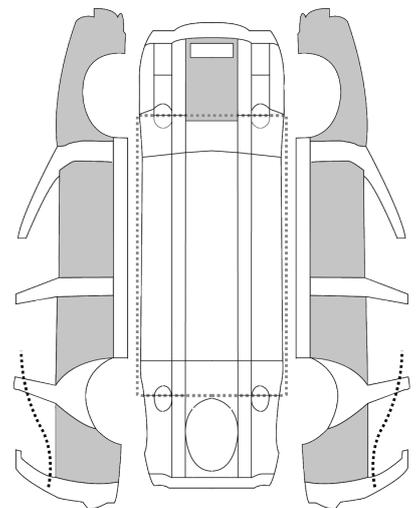
車骨結構圖

本車體骨架結構無修復跡象。

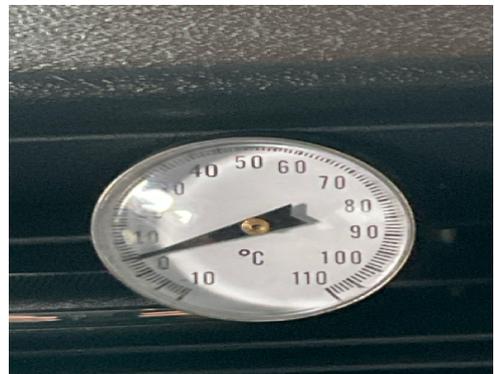
空調溫度

| 5. 前空調風速開關各段風速 | 正常 | 6. 前空調冷氣作動中央出風口溫度 | 5°C |
