YES 車輛認證書

認證編號 CPF04315263008

廠牌 Make	NISSAN
車型 Model	LIVINA
年份 Year	2011/05
排氣量 Displacement	1,797
車身號碼 VIN	L10EMM00****
引擎號碼 Engine Number	***850893**
現況實車里程 Mileage (僅揭露, 不具保證效力)	166,492

車輛認證總結報告 Vehicle Inspection Findings

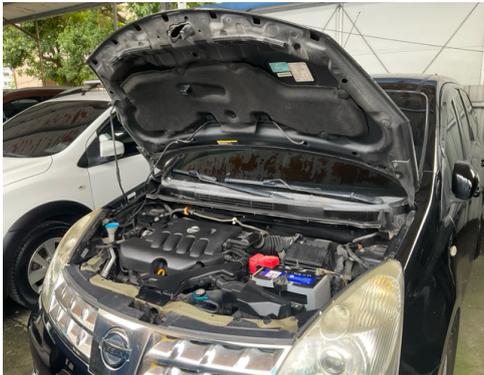
引擎室

1. 運轉時有無冒藍白煙、黑煙	正常	2. 水溫錶(燈)有無異常顯示	正常
3. 警告指示燈有無異常作動	正常	4. 機油油量、油質有無異常	正常
5. 外觀有無漏油/水跡象	正常	6. 運轉時有無抖動或異常聲響	正常
7. 外觀有無修補或龜裂跡象	正常	8. 冷卻風扇作動有無異常	正常
9. 加速有無不順暢或無法加速	正常	10. 高速運轉有無異常聲響	正常
11. 冷卻水有無添加防鏽劑	正常

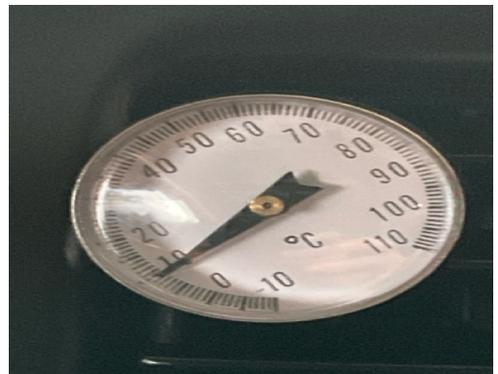
空調溫度

1. 檢查室外氣溫	25°C	2. 後空調冷氣作動中央出風口溫度	無此項目
3. 冷凝器散熱風扇有無運轉異常	正常	4. 前空調冷氣A/C開關燈號	正常
5. 前空調風速開關各段風速	正常	6. 前空調冷氣作動中央出風口溫度	9°C
7. 後空調冷氣A/C開關燈號	無此項目	8. 後空調風速開關各段風速	無此項目
