YES 車輛認證書

認證編號 CPF04315263009

廠牌 Make	MITSUBISHI
車型 Model	OUTLANDER
年份 Year	2020/05
排氣量 Displacement	2,359
車身號碼 VIN	RB02****
引擎號碼 Engine Number	***2RE249**
現況實車里程 Mileage (僅揭露, 不具保證效力)	42,343

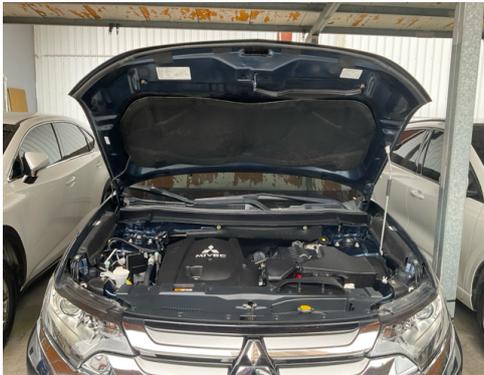
引擎室

1. 運轉時有無冒藍白煙、黑煙	正常	2. 水溫錶(燈)有無異常顯示	正常
3. 警告指示燈有無異常作動	正常	4. 機油油量、油質有無異常	正常
5. 外觀有無漏油/水跡象	正常	6. 運轉時有無抖動或異常聲響	正常
7. 外觀有無修補或龜裂跡象	正常	8. 冷卻風扇作動有無異常	正常
9. 加速有無不順暢或無法加速	正常	10. 高速運轉有無異常聲響	正常
11. 冷卻水有無添加防鏽劑	正常

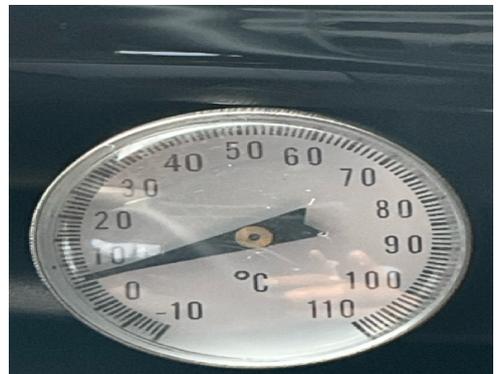
空調溫度

1. 檢查室外氣溫	26°C	2. 後空調冷氣作動中央出風口溫度	無此項目
3. 冷凝器散熱風扇有無運轉異常	正常	4. 前空調冷氣A/C開關燈號	正常
5. 前空調風速開關各段風速	正常	6. 前空調冷氣作動中央出風口溫度	6°C
7. 後空調冷氣A/C開關燈號	無此項目	8. 後空調風速開關各段風速	無此項目
