電動車結構外觀認證

認證編號 CPF04315263011

廠牌 Make	TESLA
車型 Model	MODEL 3
年份 Year	2021/01
排氣量 Displacement	346
車身號碼 VIN	5YJ3E7EB3MF88****
引擎號碼 Engine Number	無引擎號碼
現況實車里程 Mileage (僅揭露, 不具保證效力)	63, 066

車輛認證總結報告 Vehicle Inspection Findings

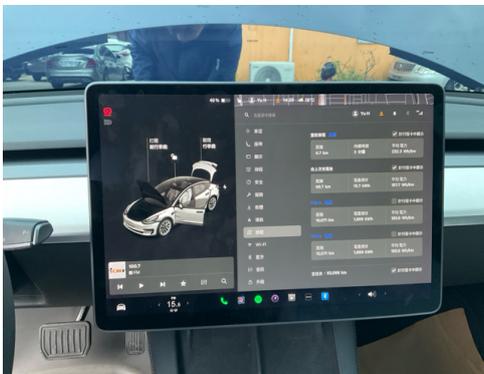
現況實車里程

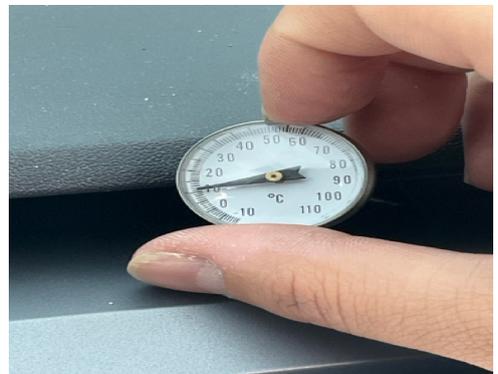
空調溫度
