YES 車輛認證書

認證編號 CPF04315263012

廠牌 Make	MITSUBISHI
車型 Model	VERYCA
年份 Year	2024/08
排氣量 Displacement	1,488
車身號碼 VIN	RK MCP5150RY31****
引擎號碼 Engine Number	***5VPJ233**
現況實車里程 Mileage (僅揭露, 不具保證效力)	16,507

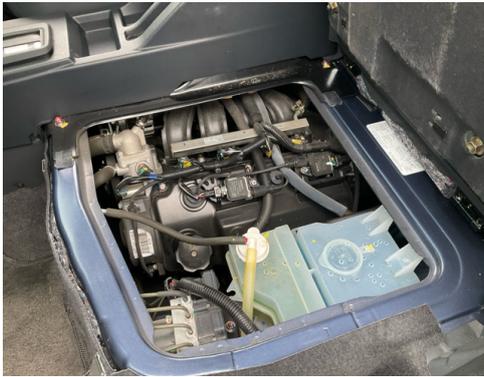
引擎室

1. 運轉時有無冒藍白煙、黑煙	正常	2. 水溫錶(燈)有無異常顯示	正常
3. 警告指示燈有無異常作動	正常	4. 機油油量、油質有無異常	正常
5. 外觀有無漏油/水跡象	正常	6. 運轉時有無抖動或異常聲響	正常
7. 外觀有無修補或龜裂跡象	正常	8. 冷卻風扇作動有無異常	正常
9. 加速有無不順暢或無法加速	正常	10. 高速運轉有無異常聲響	正常
11. 冷卻水有無添加防鏽劑	正常

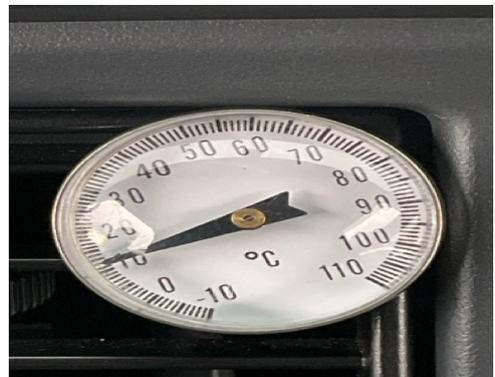
空調溫度

1. 檢查室外氣溫	20°C	2. 後空調冷氣作動中央出風口溫度	12°C
3. 冷凝器散熱風扇有無運轉異常	正常	4. 前空調冷氣A/C開關燈號	正常
5. 前空調風速開關各段風速	正常	6. 前空調冷氣作動中央出風口溫度	12°C
7. 後空調冷氣A/C開關燈號	正常	8. 後空調風速開關各段風速	正常
