YES 車輛認證書

認證編號 CPF04315263013

廠牌 Make	HONDA
車型 Model	CR-V
年份 Year	2022/01
排氣量 Displacement	1,498
車身號碼 VIN	RKTRW1830NF10****
引擎號碼 Engine Number	***BK93334**
現況實車里程 Mileage (僅揭露, 不具保證效力)	77,516

車輛認證總結報告 Vehicle Inspection Findings

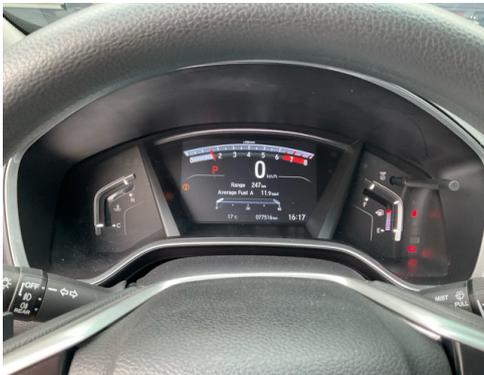
現況實車里程

儀表里程數：77,516

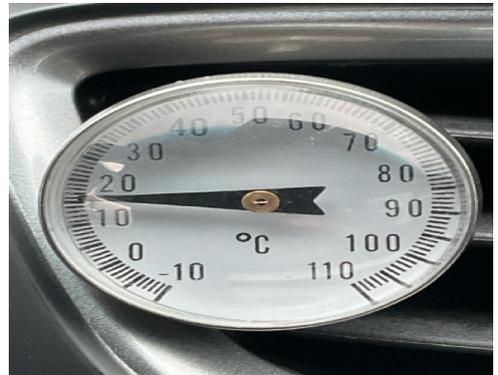
空調溫度

1. 檢查室外氣溫	18°C	2. 後空調冷氣作動中央出風口溫度	無此項目
3. 冷凝器散熱風扇有無運轉異常	正常	4. 前空調冷氣A/C開關燈號	正常
5. 前空調風速開關各段風速	正常	6. 前空調冷氣作動中央出風口溫度	15°C
7. 後空調冷氣A/C開關燈號	無此項目	8. 後空調風速開關各段風速	無此項目
