查定編號 CPF04315263014

廠牌 Make	NISSAN
車型 Model	SUPER SENTRA
年份 Year	2018/10
排氣量 Displacement	1,798
車身號碼 VIN	B17ESB02****
引擎號碼 Engine Number	***823388**
現況實車里程 Mileage (僅揭露, 不具保證效力)	106,097

車輛認證總結報告 Vehicle Inspection Findings

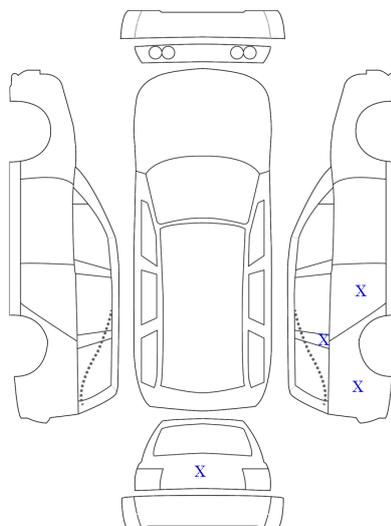
車體外觀圖

右側有鈹修痕。
右後方有鈹修痕。
正後方有鈹修痕。

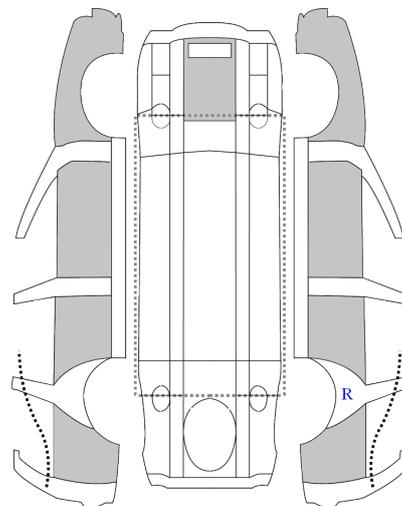
車骨結構圖

無任何異常之痕跡。
無任何異常之痕跡。
無任何泡水之痕跡。
異常
