認證編號 CPF04315263020

## 車輛資料 Vehicle Information

## 車輛認證總結報告 Vehicle Inspection Findings

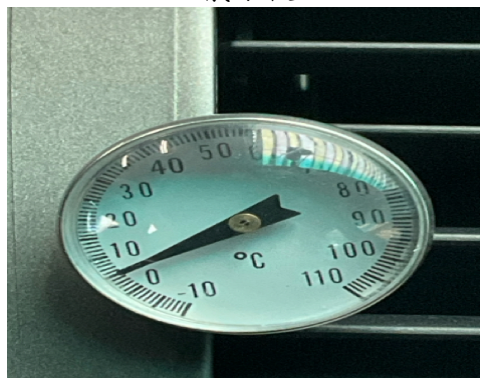
空調溫度

| 5. 前空調風速開關各段風速 | 正常 | 6. 前空調冷氣作動中央出風口溫度 | 5°C |
