YES 車輛認證書

認證編號 CPF04315263021

廠牌 Make	NISSAN
車型 Model	TIIDA
年份 Year	2015/08
排氣量 Displacement	1,598
車身號碼 VIN	C12GHB02****
引擎號碼 Engine Number	***679326**
現況實車里程 Mileage (僅揭露, 不具保證效力)	95,375

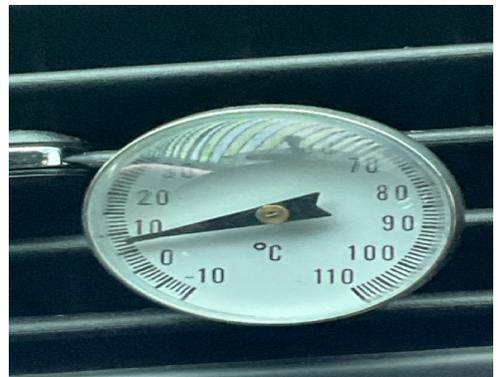
空調溫度

1. 檢查室外氣溫	19°C	2. 後空調冷氣作動中央出風口溫度	無此項目
3. 冷凝器散熱風扇有無運轉異常	正常	4. 前空調冷氣A/C開關燈號	正常
5. 前空調風速開關各段風速	正常	6. 前空調冷氣作動中央出風口溫度	8°C
7. 後空調冷氣A/C開關燈號	無此項目	8. 後空調風速開關各段風速	無此項目
