# YES 車輛認證書

認證編號 CPF04315263024

| 廠牌 Make | TOYOTA |
| 車型 Model | RAV4 |

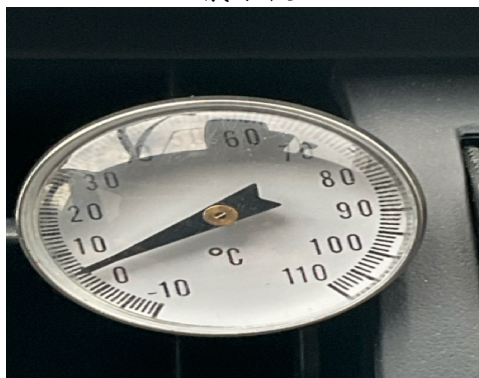
空調溫度

| 5. 前空調風速開關各段風速 | 正常 | 6. 前空調冷氣作動中央出風口溫度 | 5°C |
