# YES 車輛認證書

認證編號 CPF04315263026

廠牌 Make	LEXUS
車型 Model	ES
年份 Year	2020/05
排氣量 Displacement	2,487
車身號碼 VIN	JTHB21B180210****
引擎號碼 Engine Number	無引擎號碼
現況實車里程 Mileage (僅揭露, 不具保證效力)	21,829

## 車輛認證總結報告 Vehicle Inspection Findings

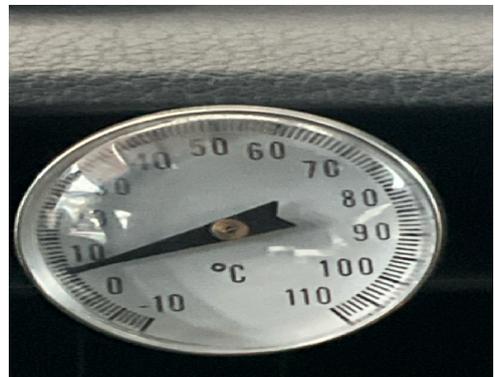
空調溫度

1. 檢查室外氣溫	16°C	2. 後空調冷氣作動中央出風口溫度	無此項目
3. 冷凝器散熱風扇有無運轉異常	正常	4. 前空調冷氣A/C開關燈號	正常
5. 前空調風速開關各段風速	正常	6. 前空調冷氣作動中央出風口溫度	7°C
7. 後空調冷氣A/C開關燈號	無此項目	8. 後空調風速開關各段風速	無此項目
