YES 車輛認證書

認證編號 CPF04315263031

廠牌 Make	NISSAN
車型 Model	LIVINA
年份 Year	2017/01
排氣量 Displacement	1,598
車身號碼 VIN	L11GMA02****
引擎號碼 Engine Number	***673026**
現況實車里程 Mileage (僅揭露, 不具保證效力)	198,379

車輛認證總結報告 Vehicle Inspection Findings

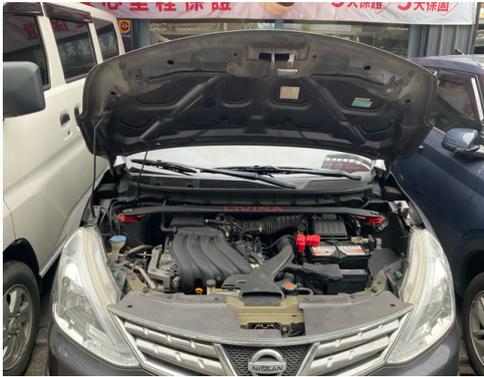
引擎室

1. 運轉時有無冒藍白煙、黑煙	正常	2. 水溫錶(燈)有無異常顯示	正常
3. 警告指示燈有無異常作動	正常	4. 機油油量、油質有無異常	正常
5. 外觀有無漏油/水跡象	正常	6. 運轉時有無抖動或異常聲響	正常
7. 外觀有無修補或龜裂跡象	正常	8. 冷卻風扇作動有無異常	正常
9. 加速有無不順暢或無法加速	正常	10. 高速運轉有無異常聲響	正常
11. 冷卻水有無添加防鏽劑	正常

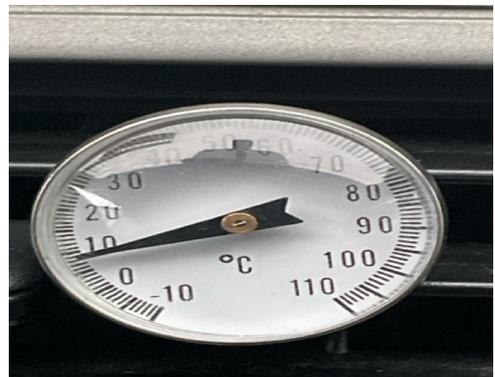
空調溫度

1. 檢查室外氣溫	18°C	2. 後空調冷氣作動中央出風口溫度	無此項目
3. 冷凝器散熱風扇有無運轉異常	正常	4. 前空調冷氣A/C開關燈號	正常
5. 前空調風速開關各段風速	正常	6. 前空調冷氣作動中央出風口溫度	8°C
7. 後空調冷氣A/C開關燈號	無此項目	8. 後空調風速開關各段風速	無此項目
