YES 車輛認證書

受檢測車輛通過YES認證鑑定標準
This vehicle has passed the YES Evaluation Standard

認證編號 CPF04315263032

廠牌 Make	HONDA
車型 Model	FIT
年份 Year	2022/02
排氣量 Displacement	1,498
車身號碼 VIN	RKTGS4880NF10****
引擎號碼 Engine Number	***ZH16024**
現況實車里程 Mileage (僅揭露, 不具保證效力)	143,980

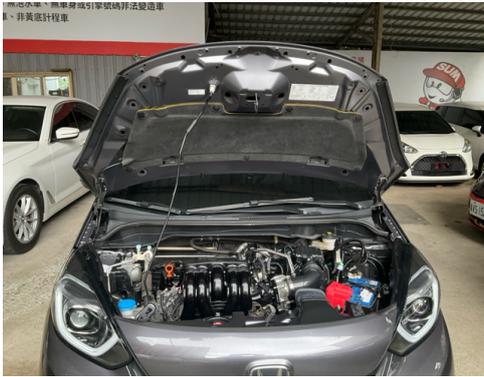
引擎室

1. 運轉時有無冒藍白煙、黑煙	正常	2. 水溫錶(燈)有無異常顯示	正常
3. 警告指示燈有無異常作動	正常	4. 機油油量、油質有無異常	正常
5. 外觀有無漏油/水跡象	正常	6. 運轉時有無抖動或異常聲響	正常
7. 外觀有無修補或龜裂跡象	正常	8. 冷卻風扇作動有無異常	正常
9. 加速有無不順暢或無法加速	正常	10. 高速運轉有無異常聲響	正常
11. 冷卻水有無添加防鏽劑	正常

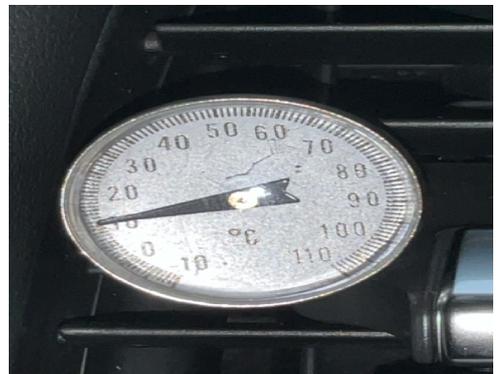
空調溫度

1. 檢查室外氣溫	22°C	2. 後空調冷氣作動中央出風口溫度	無此項目
3. 冷凝器散熱風扇有無運轉異常	正常	4. 前空調冷氣A/C開關燈號	正常
5. 前空調風速開關各段風速	正常	6. 前空調冷氣作動中央出風口溫度	11°C
7. 後空調冷氣A/C開關燈號	無此項目	8. 後空調風速開關各段風速	無此項目
