查定編號 CPF04315263034

廠牌 Make	TOYOTA
車型 Model	ALTIS
年份 Year	2017/01
排氣量 Displacement	1,798
車身號碼 VIN	ZRE172-564****
引擎號碼 Engine Number	***Y3627**
現況實車里程 Mileage (僅揭露, 不具保證效力)	16,500

車輛認證總結報告 Vehicle Inspection Findings

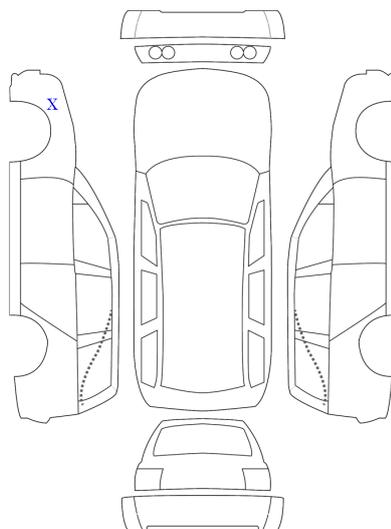
車體外觀圖

左前方有鈹修痕。

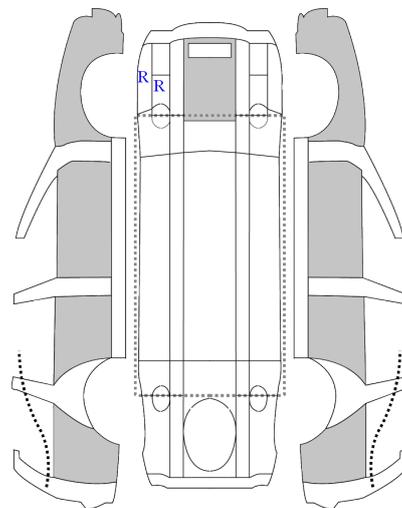
車骨結構圖

無任何異常之痕跡。
無任何異常之痕跡。
無任何泡水之痕跡。
異常

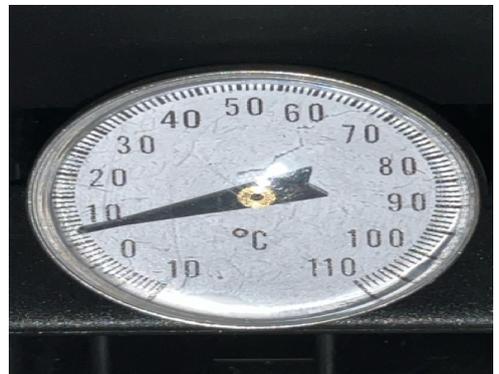
空調溫度

1. 檢查室外氣溫	16°C	2. 後空調冷氣作動中央出風口溫度	無此項目
3. 冷凝器散熱風扇有無運轉異常	正常	4. 前空調冷氣A/C開關燈號	正常
5. 前空調風速開關各段風速	正常	6. 前空調冷氣作動中央出風口溫度	7°C
7. 後空調冷氣A/C開關燈號	無此項目	8. 後空調風速開關各段風速	無此項目
