# YES 車輛認證書

認證編號 CPF04315263043

廠牌 Make	TOYOTA
車型 Model	ALTIS
年份 Year	2014/05
排氣量 Displacement	1,798
車身號碼 VIN	ZRE172-553****
引擎號碼 Engine Number	***Y0554**
現況實車里程 Mileage (僅揭露, 不具保證效力)	104,612

## 車輛認證總結報告 Vehicle Inspection Findings

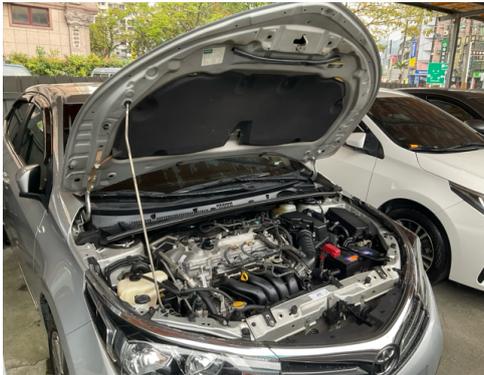
引擎室

1. 運轉時有無冒藍白煙、黑煙	正常	2. 水溫錶(燈)有無異常顯示	正常
3. 警告指示燈有無異常作動	正常	4. 機油油量、油質有無異常	正常
5. 外觀有無漏油/水跡象	正常	6. 運轉時有無抖動或異常聲響	正常
7. 外觀有無修補或龜裂跡象	正常	8. 冷卻風扇作動有無異常	正常
9. 加速有無不順暢或無法加速	正常	10. 高速運轉有無異常聲響	正常
11. 冷卻水有無添加防鏽劑	正常

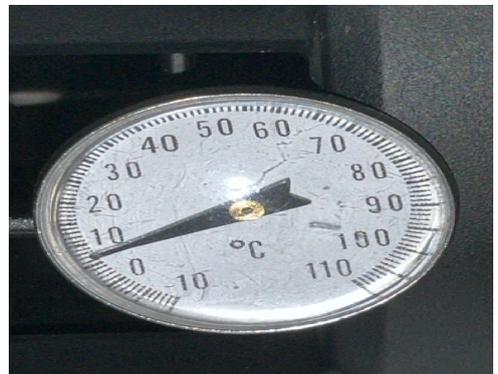
空調溫度

1. 檢查室外氣溫	14°C	2. 後空調冷氣作動中央出風口溫度	無此項目
3. 冷凝器散熱風扇有無運轉異常	正常	4. 前空調冷氣A/C開關燈號	正常
5. 前空調風速開關各段風速	正常	6. 前空調冷氣作動中央出風口溫度	6°C
7. 後空調冷氣A/C開關燈號	無此項目	8. 後空調風速開關各段風速	無此項目
