認證編號 CPF04315263044

## 車輛資料 Vehicle Information

## 車輛認證總結報告 Vehicle Inspection Findings

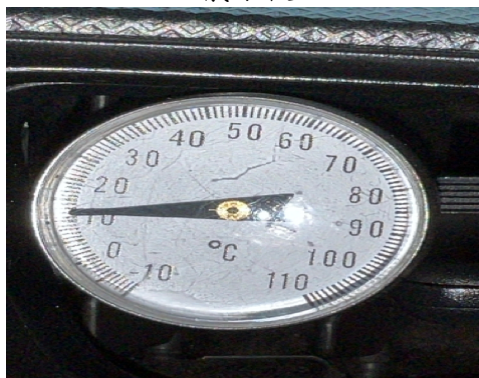
空調溫度

| 5. 前空調風速開關各段風速 | 正常 | 6. 前空調冷氣作動中央出風口溫度 | 12°C |
