認證編號 CPF04315263047

## 車輛資料 Vehicle Information

## 車輛認證總結報告 Vehicle Inspection Findings

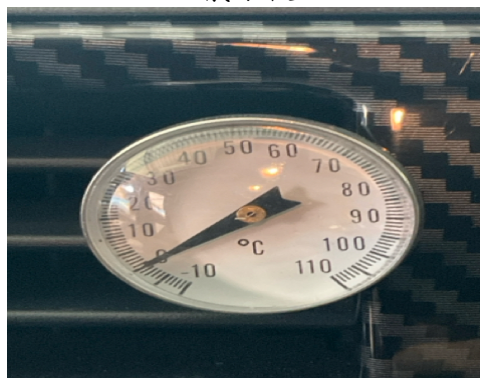
空調溫度

| 5. 前空調風速開關各段風速 | 正常 | 6. 前空調冷氣作動中央出風口溫度 | 0°C |
