YES 車輛認證書

認證編號 CPF04315263048

廠牌 Make	HONDA
車型 Model	HR-V
年份 Year	2022/08
排氣量 Displacement	1,498
車身號碼 VIN	RKTRV3890PF10****
引擎號碼 Engine Number	***ZH92023**
現況實車里程 Mileage (僅揭露, 不具保證效力)	55,517

車輛認證總結報告 Vehicle Inspection Findings

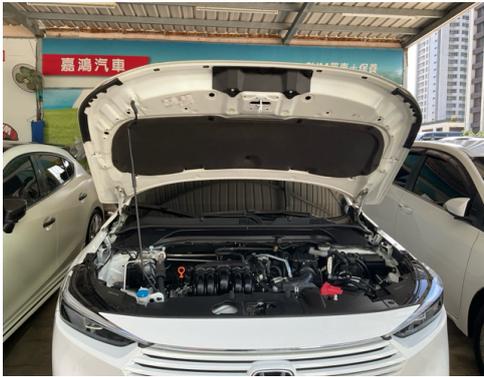
引擎室

1. 運轉時有無冒藍白煙、黑煙	正常	2. 水溫錶(燈)有無異常顯示	正常
3. 警告指示燈有無異常作動	正常	4. 機油油量、油質有無異常	正常
5. 外觀有無漏油/水跡象	正常	6. 運轉時有無抖動或異常聲響	正常
7. 外觀有無修補或龜裂跡象	正常	8. 冷卻風扇作動有無異常	正常
9. 加速有無不順暢或無法加速	正常	10. 高速運轉有無異常聲響	正常
11. 冷卻水有無添加防鏽劑	正常

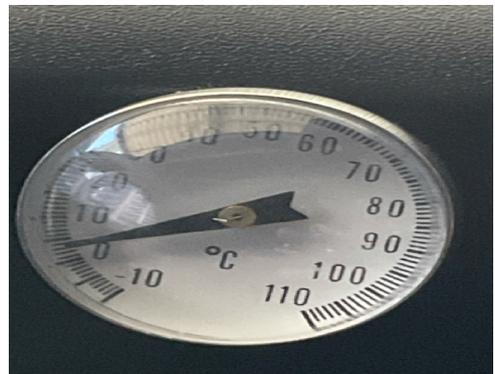
空調溫度

1. 檢查室外氣溫	20°C	2. 後空調冷氣作動中央出風口溫度	無此項目
3. 冷凝器散熱風扇有無運轉異常	正常	4. 前空調冷氣A/C開關燈號	正常
5. 前空調風速開關各段風速	正常	6. 前空調冷氣作動中央出風口溫度	3°C
7. 後空調冷氣A/C開關燈號	無此項目	8. 後空調風速開關各段風速	無此項目
