# YES 車輛認證書

受檢測車輛通過YES認證鑑定標準  
This vehicle has passed the YES Evaluation Standard

認證編號 CPF04315263050

| 車型 Model | ALTIS |

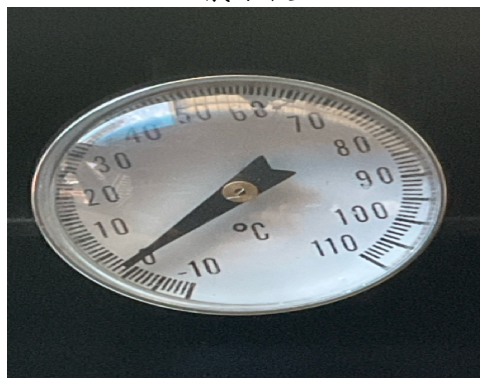
空調溫度

| 5. 前空調風速開關各段風速 | 正常 | 6. 前空調冷氣作動中央出風口溫度 | 1°C |
