認證編號 CPF04315263051

## 車輛資料 Vehicle Information

## 車輛認證總結報告 Vehicle Inspection Findings

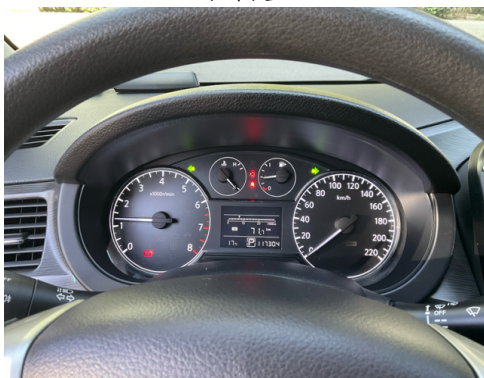
| 現況實車里程 Mileage<br>(僅揭露，不具保證效力) | 117,304 |

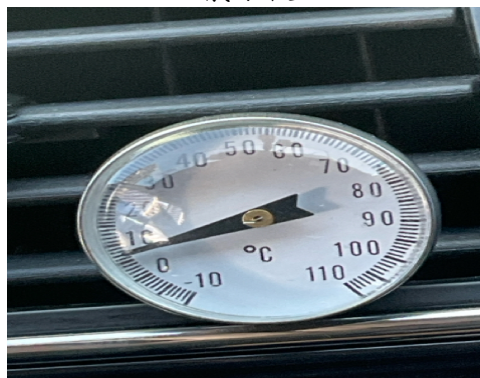
空調溫度

| 5. 前空調風速開關各段風速 | 正常 | 6. 前空調冷氣作動中央出風口溫度 | 7°C |
