認證編號 CPF04315263052

## 車輛資料 Vehicle Information

## 車輛認證總結報告 Vehicle Inspection Findings

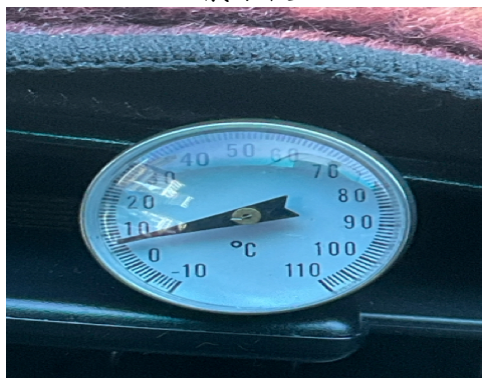
空調溫度

| 5. 前空調風速開關各段風速 | 正常 | 6. 前空調冷氣作動中央出風口溫度 | 7°C |
