# YES 車輛認證書

認證編號 CPF04315263054

廠牌 Make	SUZUKI
車型 Model	SWIFT
年份 Year	2014/01
排氣量 Displacement	1,242
車身號碼 VIN	JSAFZC72S0030****
引擎號碼 Engine Number	無引擎號碼
現況實車里程 Mileage (僅揭露, 不具保證效力)	111,077

## 車輛認證總結報告 Vehicle Inspection Findings

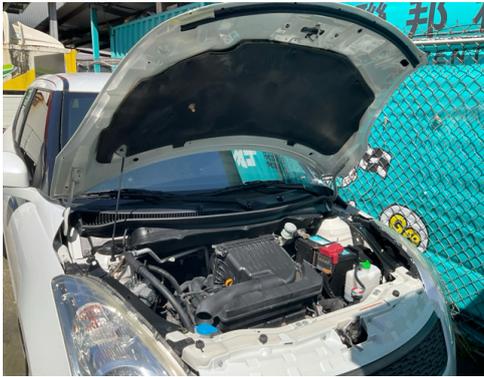
引擎室

1. 運轉時有無冒藍白煙、黑煙	正常	2. 水溫錶(燈)有無異常顯示	正常
3. 警告指示燈有無異常作動	正常	4. 機油油量、油質有無異常	正常
5. 外觀有無漏油/水跡象	正常	6. 運轉時有無抖動或異常聲響	正常
7. 外觀有無修補或龜裂跡象	正常	8. 冷卻風扇作動有無異常	正常
9. 加速有無不順暢或無法加速	正常	10. 高速運轉有無異常聲響	正常
11. 冷卻水有無添加防鏽劑	正常

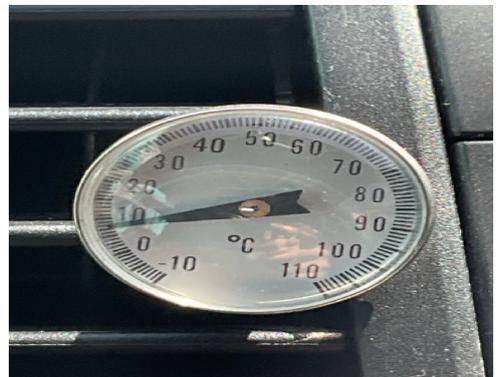
空調溫度

1. 檢查室外氣溫	22°C	2. 後空調冷氣作動中央出風口溫度	無此項目
3. 冷凝器散熱風扇有無運轉異常	正常	4. 前空調冷氣A/C開關燈號	正常
5. 前空調風速開關各段風速	正常	6. 前空調冷氣作動中央出風口溫度	7°C
7. 後空調冷氣A/C開關燈號	無此項目	8. 後空調風速開關各段風速	無此項目
