認證編號 CPF04315263056

## 車輛資料 Vehicle Information

## 車輛認證總結報告 Vehicle Inspection Findings

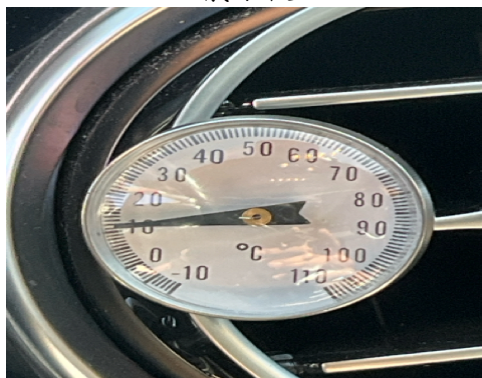
空調溫度

| 5. 前空調風速開關各段風速 | 正常 | 6. 前空調冷氣作動中央出風口溫度 | 11°C |
