# YES 車輛認證書

認證編號 CPF04740229023

| 廠牌 Make | BMW |
| 車型 Model | X MODELS |

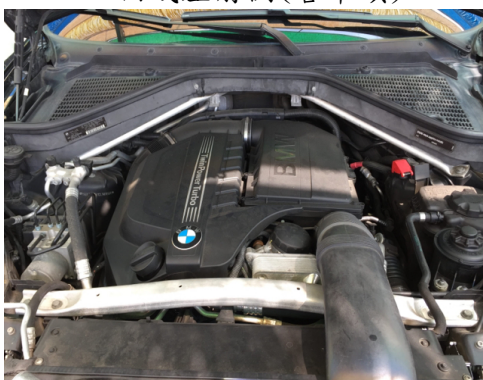
引擎室

| 查定項目 Inspection Item | 有無異常狀況 Findings | | 備註事項 |
|---|---|---|---|
| 外觀有無漏油/水跡象 | <input checked="" type="radio"/> 有 | <input type="radio"/> 無 | |

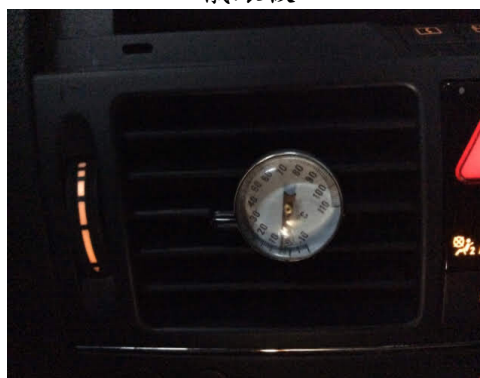
空調溫度

| 查定項目 Inspection Item | 有無異常狀況 Findings | | 備註事項 |
|---|---|---|---|
| 前空調冷氣作動中央出風口溫度 | 8°C | | |
