# YES 車輛認證書

認證編號 CPF0474022B015

| 車型 Model | FOCUS |

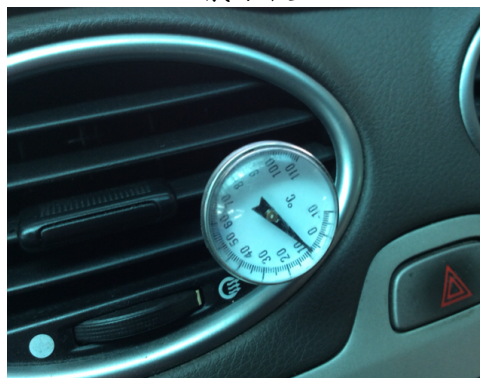
空調溫度

| 查定項目 Inspection Item | 有無異常狀況 Findings | | 備註事項 |
|---|---|---|---|
| 前空調冷氣作動中央出風口溫度 | 8°C | | |
