# YES 車輛認證書

認證編號 CPF04740231142

| 廠牌 Make | BENZ |
| 車型 Model | C-CLASS |

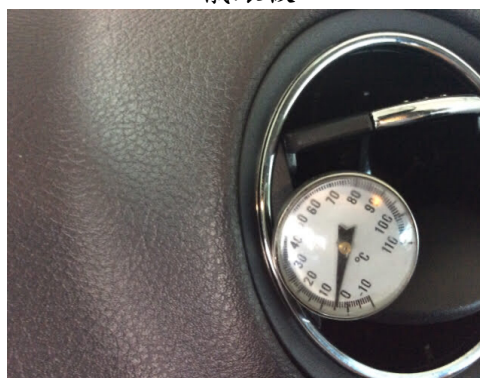
空調溫度

| 查定項目 Inspection Item | 有無異常狀況 Findings | | 備註事項 |
|---|---|---|---|
| 前空調冷氣作動中央出風口溫度 | 8°C | | |
