# YES 車輛認證書

認證編號 CPF04740232086

| 車型 Model | IX35 |

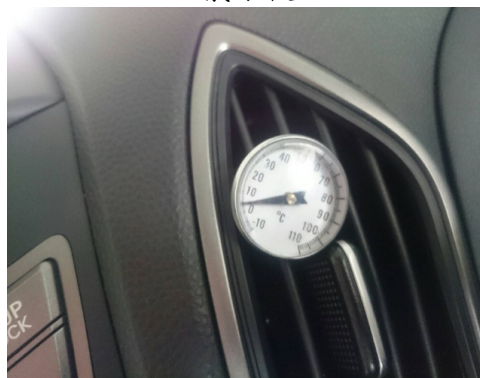
空調溫度

| 查定項目 Inspection Item | 有無異常狀況 Findings | | 備註事項 |
|---|---|---|---|
| 前空調冷氣作動中央出風口溫度 | 8°C | | |
