車輛認證書

車輛認證總結報告 Vehicle Inspection Findings

認證編號：CPF04740232137

廠牌：HINO
排檔型式：手排
車門數：2門
儀表里程數：255,001

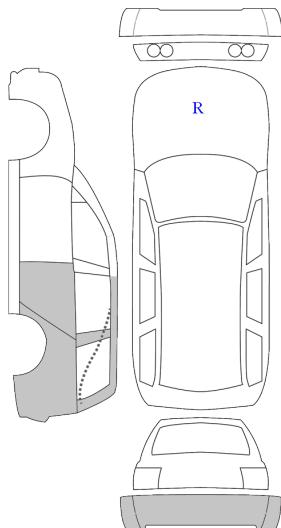
車體外觀圖

本車體骨架結構無修復跡象。 X 更換

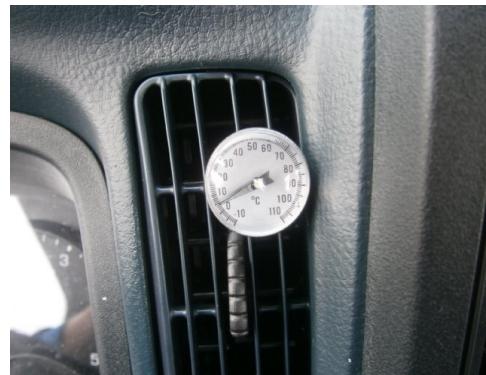
空調溫度

查定項目 Inspection Item	有無異常狀況 Findings		備註事項
檢查室外氣溫	27°C		
後空調冷氣作動中央出風口溫度	無此項目		
冷凝器散熱風扇有無運轉異常	<input type="radio"/> 有	<input checked="" type="radio"/> 無	
前空調冷氣A/C開關燈號	<input type="radio"/> 有	<input checked="" type="radio"/> 無	
前空調風速開關各段風速	<input type="radio"/> 有	<input checked="" type="radio"/> 無	
前空調冷氣作動中央出風口溫度	8°C		
後空調冷氣A/C開關燈號	無此項目		
後空調風速開關各段風速	無此項目
