# YES 車輛認證書

認證編號 CPF04740232190

| 車型 Model | CAMRY |

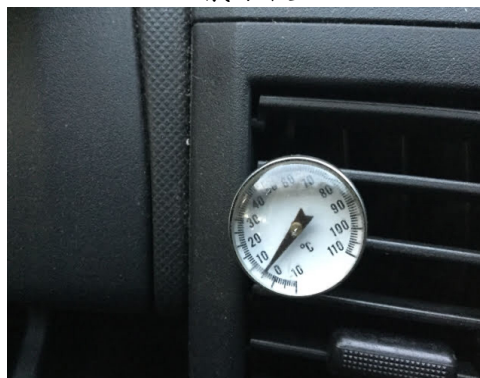
空調溫度

| 查定項目 Inspection Item | 有無異常狀況 Findings | | 備註事項 |
|---|---|---|---|
| 前空調冷氣作動中央出風口溫度 | 8°C | | |
