# YES 車輛認證書

認證編號 CPF04740234006

| 車型 Model | TIGUAN |
| 年份 Year | 2015/09 |

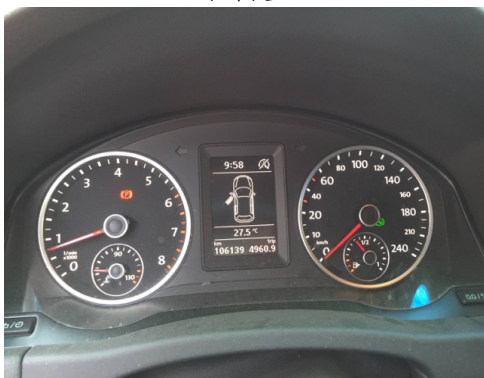
| 現況實車里程 Mileage<br>(僅揭露，不具保證效力) | 106,139 |

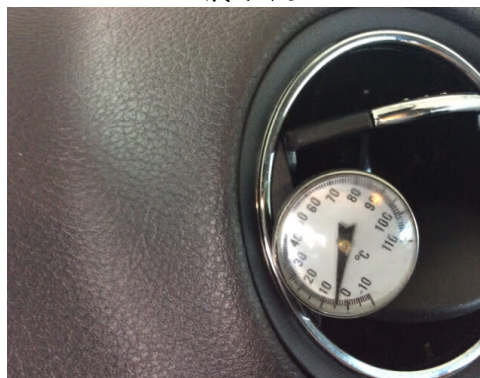
空調溫度

| 查定項目 Inspection Item | 有無異常狀況 Findings | | 備註事項 |
|---|---|---|---|
| 前空調冷氣作動中央出風口溫度 | 8°C | | |
