# YES 車輛認證書

認證編號 CPF04740236130

| 廠牌 Make | VW |
| 車型 Model | GOLF |

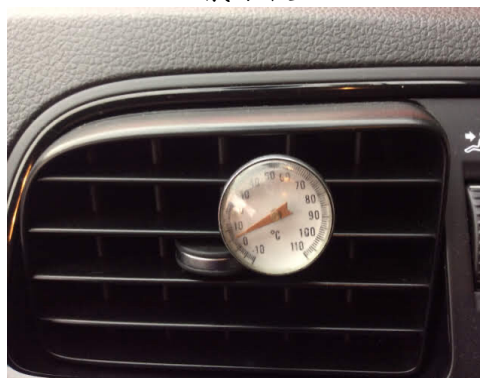
空調溫度

| 查定項目 Inspection Item | 有無異常狀況 Findings | | 備註事項 |
|---|---|---|---|
| 前空調冷氣作動中央出風口溫度 | 8°C | | |
