YES 車輛認證書

認證編號 CPF0474023C087

廠牌 Make	TOYOTA
車型 Model	COROLLA SPORT
年份 Year	2022/03
排氣量 Displacement	1,987
車身號碼 VIN	***K43BE2031682**
引擎號碼 Engine Number	無引擎號碼
現況實車里程 Mileage (僅揭露, 不具保證效力)	15,182

車輛認證總結報告 Vehicle Inspection Findings

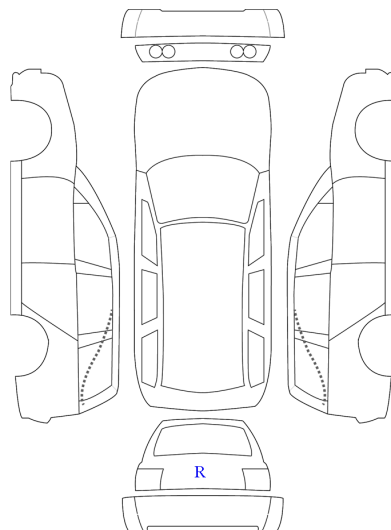
車體外觀圖

本車引擎號碼無異常。 **S** 鈹件鏽蝕、斑剝或鏽穿
本車車身號碼無異常。 **B** 受損面積約一個拳頭(含)以上
本車輛無泡水跡象。 **R** 鈹件校正痕跡
本車體骨架結構無修復跡象。 **X** 更換
