# YES 車輛認證書

## 車輛認證總結報告 Vehicle Inspection Findings

認證編號 CPF04740241167

### 車輛資料 Vehicle Information

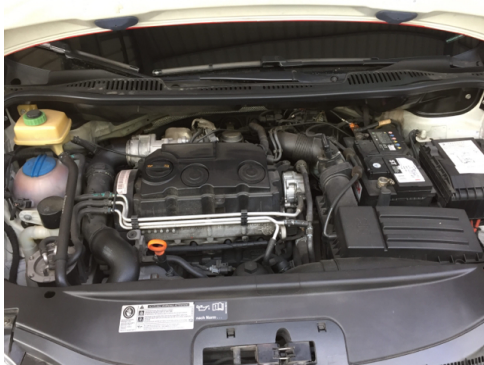
引擎室

| 查定項目 Inspection Item | 有無異常狀況 Findings | | 備註事項 |
|---|---|---|---|
| 外觀有無漏油/水跡象 | <input checked="" type="radio"/> 有 | <input type="radio"/> 無 | |

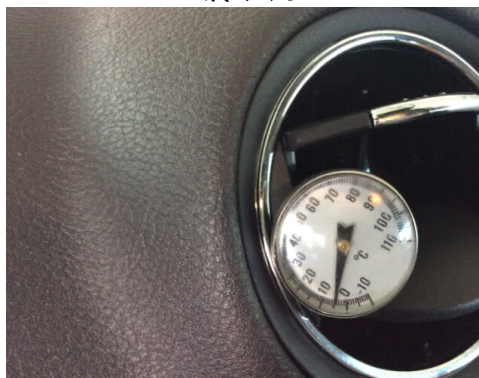
空調溫度

| 查定項目 Inspection Item | 有無異常狀況 Findings | | 備註事項 |
|---|---|---|---|
| 前空調冷氣作動中央出風口溫度 | 8°C | | |
