YES 車輛認證書

認證編號 CPF04740244132

廠牌 Make	MITSUBISHI
車型 Model	VERYCA
年份 Year	2021/02
排氣量 Displacement	1,488
車身號碼 VIN	***CP724XMY2518**
引擎號碼 Engine Number	***5VPE212**
現況實車里程 Mileage (僅揭露, 不具保證效力)	96,138

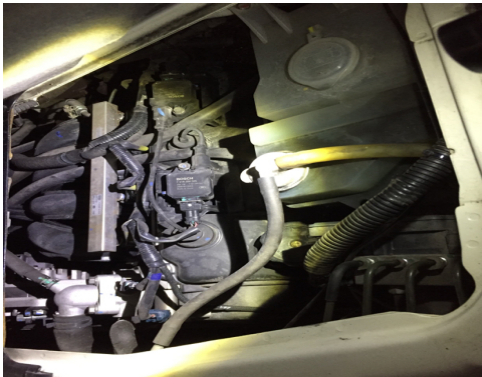
引擎室

本車引擎號碼無異常。

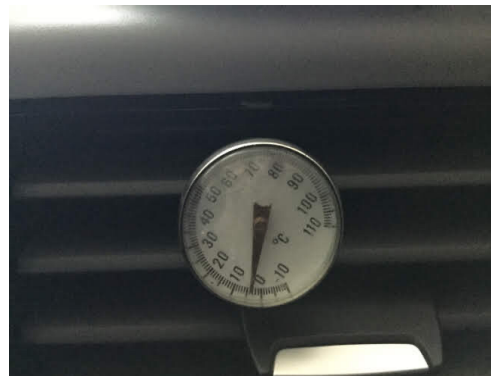
空調溫度

查定項目 Inspection Item	有無異常狀況 Findings		備註事項
檢查室外氣溫	27°C		
後空調冷氣作動中央出風口溫度			無此項目
冷凝器散熱風扇有無運轉異常	<input type="radio"/> 有	<input checked="" type="radio"/> 無	
前空調冷氣A/C開關燈號	<input type="radio"/> 有	<input checked="" type="radio"/> 無	
前空調風速開關各段風速	<input type="radio"/> 有	<input checked="" type="radio"/> 無	
前空調冷氣作動中央出風口溫度	8°C		
後空調冷氣A/C開關燈號			無此項目
後空調風速開關各段風速			無此項目
