YES 車輛認證書

認證編號 CPF04740245063

廠牌 Make	TOYOTA
車型 Model	COROLLA CROSS
年份 Year	2021/06
排氣量 Displacement	1,798
車身號碼 VIN	***10 ~03219**
引擎號碼 Engine Number	***Y7350**
現況實車里程 Mileage (僅揭露, 不具保證效力)	60,844

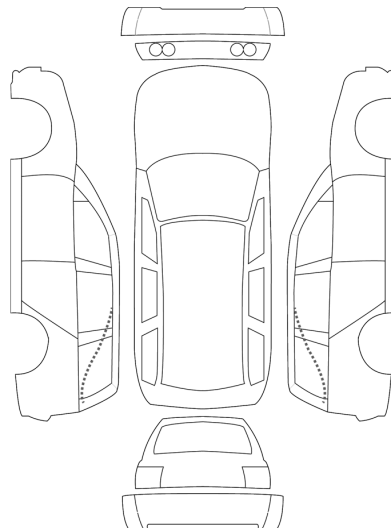
車體外觀圖

本車引擎號碼無異常。 **S** 鈹件鏽蝕、斑剝或鏽穿
本車車身號碼無異常。 **B** 受損面積約一個拳頭(含)以上
本車輛無泡水跡象。 **R** 鈹件校正痕跡
本車體骨架結構無修復跡象。 **X** 更換

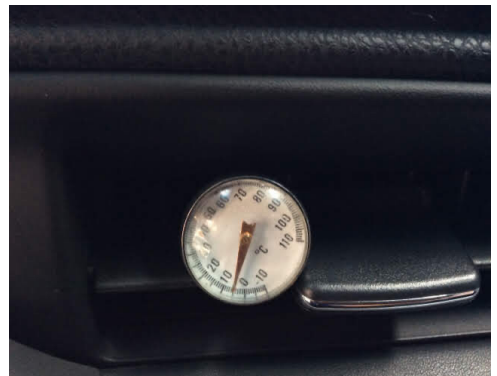
空調溫度

查定項目 Inspection Item	有無異常狀況 Findings	備註事項
檢查室外氣溫	27°C	
後空調冷氣作動中央出風口溫度		無此項目
冷凝器散熱風扇有無運轉異常	<input type="radio"/> 有 <input checked="" type="radio"/> 無	
前空調冷氣A/C開關燈號	<input type="radio"/> 有 <input checked="" type="radio"/> 無	
前空調風速開關各段風速	<input type="radio"/> 有 <input checked="" type="radio"/> 無	
前空調冷氣作動中央出風口溫度	8°C	
後空調冷氣A/C開關燈號		無此項目
後空調風速開關各段風速		無此項目
