# YES 車輛認證書

認證編號 CPF04740246160

| 廠牌 Make | OPEL |
| 車型 Model | MOKKA |

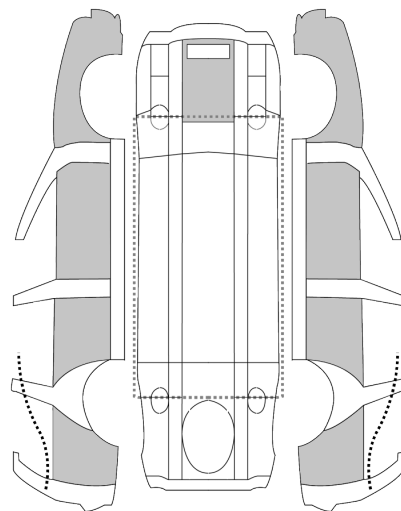
車骨結構圖

本車體骨架結構無修復跡象。

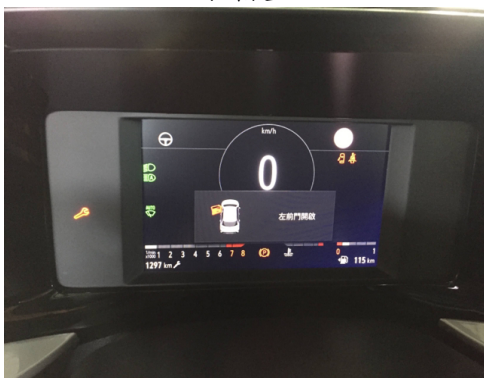
| 現況實車里程 Mileage<br>(僅揭露，不具保證效力) | 1,297 |

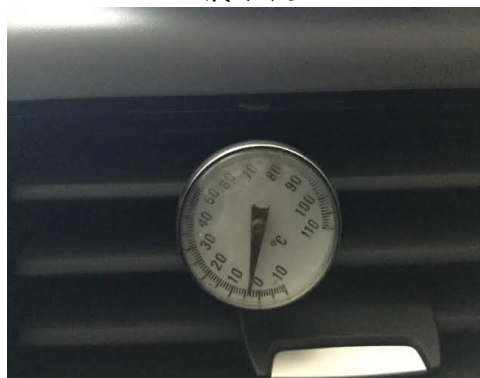
空調溫度

| 查定項目 Inspection Item | 有無異常狀況 Findings | | 備註事項 |
|---|---|---|---|
| 前空調冷氣作動中央出風口溫度 | 8°C | | |
