# YES 車輛認證書

認證編號 CPF04740248088

| 車型 Model | HS |
| 年份 Year | 2023/07 |

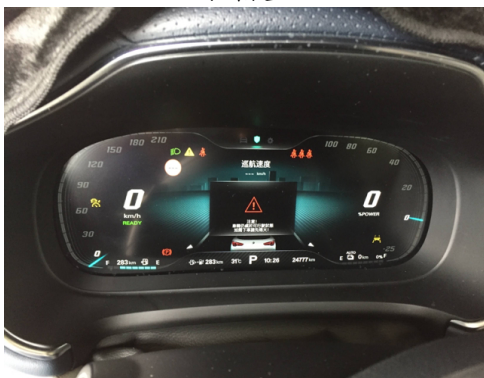
| 現況實車里程 Mileage<br>(僅揭露，不具保證效力) | 24,777 |
