# YES 車輛認證書

認證編號 CPF04740249058

| 廠牌 Make | FORD |
| 車型 Model | FIESTA |

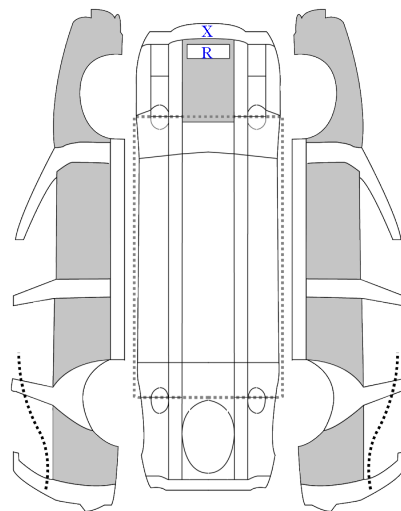
車骨結構圖

本車體骨架結構無修復跡象。 X 更換

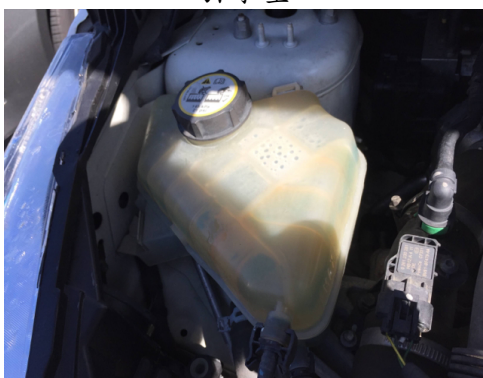
水箱蓋

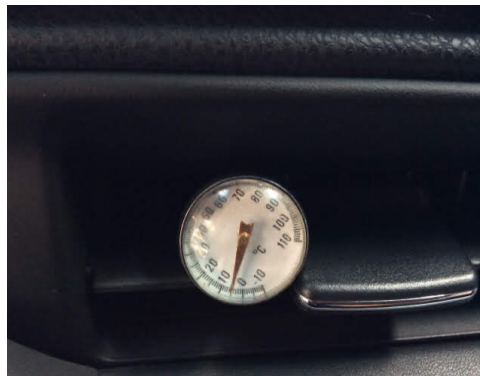
空調溫度
