# YES 車輛認證書

認證編號 CPF0474024C006

| 廠牌 Make | MITSUBISHI |
| 車型 Model | ZINGER |

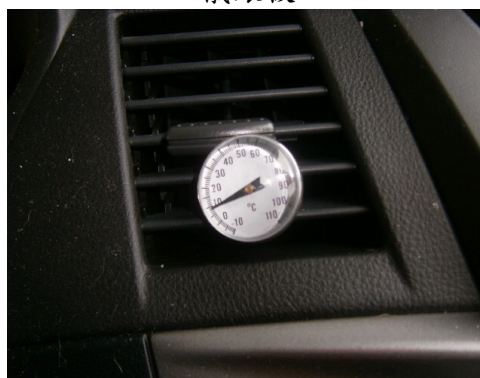
空調溫度

| 查定項目 Inspection Item | 有無異常狀況 Findings | | 備註事項 |
|---|---|---|---|
| 前空調冷氣作動中央出風口溫度 | 8°C | | |
